Prima Klima - ein Traum in Blau

Textile Luftverteilung im Hallenbad Einbeck

Hallenbad Einbeck 2022

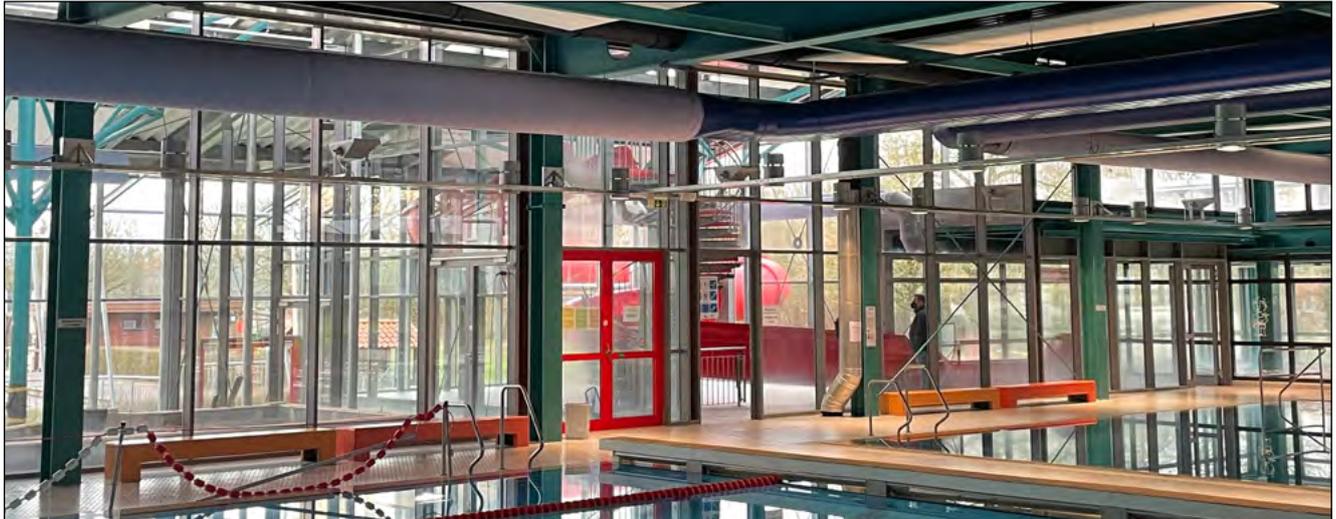
Im Februar 2022 fand 16 Jahre nach Installation der Textilauslässe eine erneute Begehung statt.

Der Betreiber, KE Fibertec und ein TGA-Planer nahmen daran teil. Die Auslässe wiesen keine Schäden auf und waren wie zu Beginn voll funktionsfähig.

- Die Scheibenfront ist frei von Beschlag, keine feuchten Stellen im Bereich der Oberlichter
- Montageschienen und Aufhängung sind nicht angelaufen und sind in einem guten Zustand
- Keine Chlorgasgerüche im Beckenbereich
- Unangenehme schwül/heiße Luft nicht spürbar
- Die Textilkänaäle sind 24/7 seit 16 Jahren in Betrieb
- Auch bei niedriger Luftleistung (von 30.000 m³/h auf 10.000 m³/h) bleiben die Textilauslässe in ihrer Form und Leistung

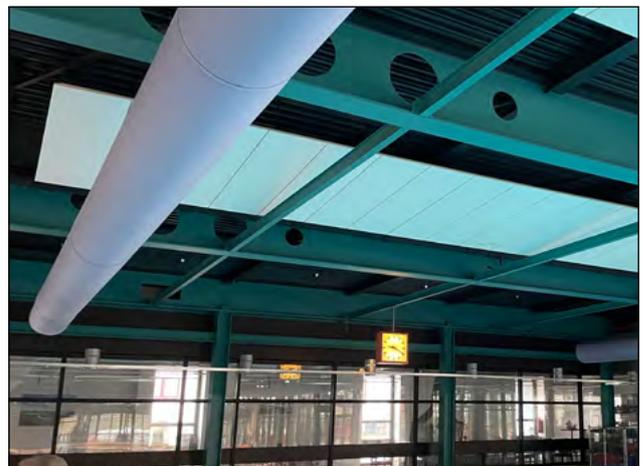
Wir sind begeistert von dem Zustand der Textilauslässe nach 16 Jahren. Mit so einem Ergebnis haben wir bei diesem hohen Anforderungsprofil nicht gerechnet. Die Auslässe sind ein wenig verblasst, aber die Funktion ist weiterhin einwandfrei.
(KE Fibertec)
