Prima Klima - ein Traum in Blau

Textile Luftverteilung im Hallenbad Einbeck

Hallenbad Einbeck 2022

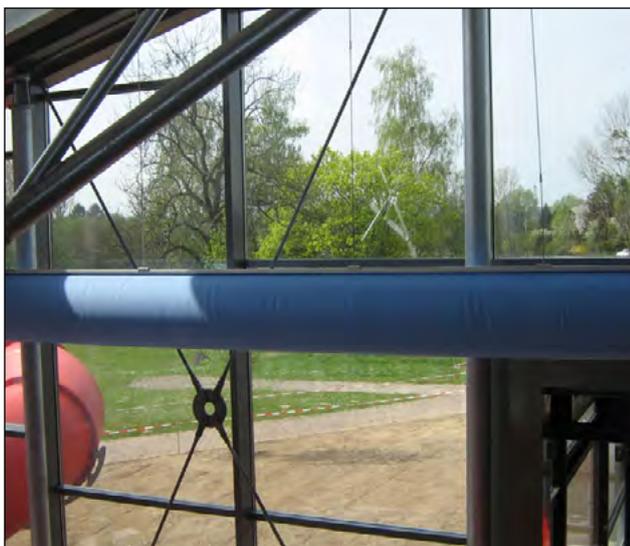
Im Februar 2022 fand 16 Jahre nach Installation der Textilauslässe eine erneute Begehung statt.

Der Betreiber, KE Fibertec und ein TGA-Planer nahmen daran teil. Die Auslässe wiesen keine Schäden auf und waren wie zu Beginn voll funktionsfähig.

Sie befinden sich im Sprungturbereich, beidseitig an den Schwimmbecken und unten im Turm der Wasserrutsche.

- Die Scheibenfront ist frei von Beschlag, keine feuchten Stellen im Bereich der Oberlichter
- Montageschienen und Aufhängung sind nicht angelaufen und sind in einem guten Zustand
- Keine Chlorgasgerüche im Beckenbereich
- Unangenehme schwül/heiße Luft nicht spürbar
- Die Textilkänaäle sind 24/7 seit 16 Jahren in Betrieb
- Auch bei niedriger Luftleistung (von 30.000 m³/h auf 10.000 m³/h) bleiben die Textilauslässe in ihrer Form und Leistung

Wir sind begeistert von dem Zustand der Textilauslässe nach 16 Jahren. Mit so einem Ergebnis haben wir bei diesem hohen Anforderungsprofil nicht gerechnet. Die Auslässe sind ein wenig verblasst, aber die Funktion ist weiterhin einwandfrei.
(KE Fibertec)
